Marco Dehner
Humboldt University

TWL Lapidarium Project – Why?

THEREFORE – TWL Lapidarium Project

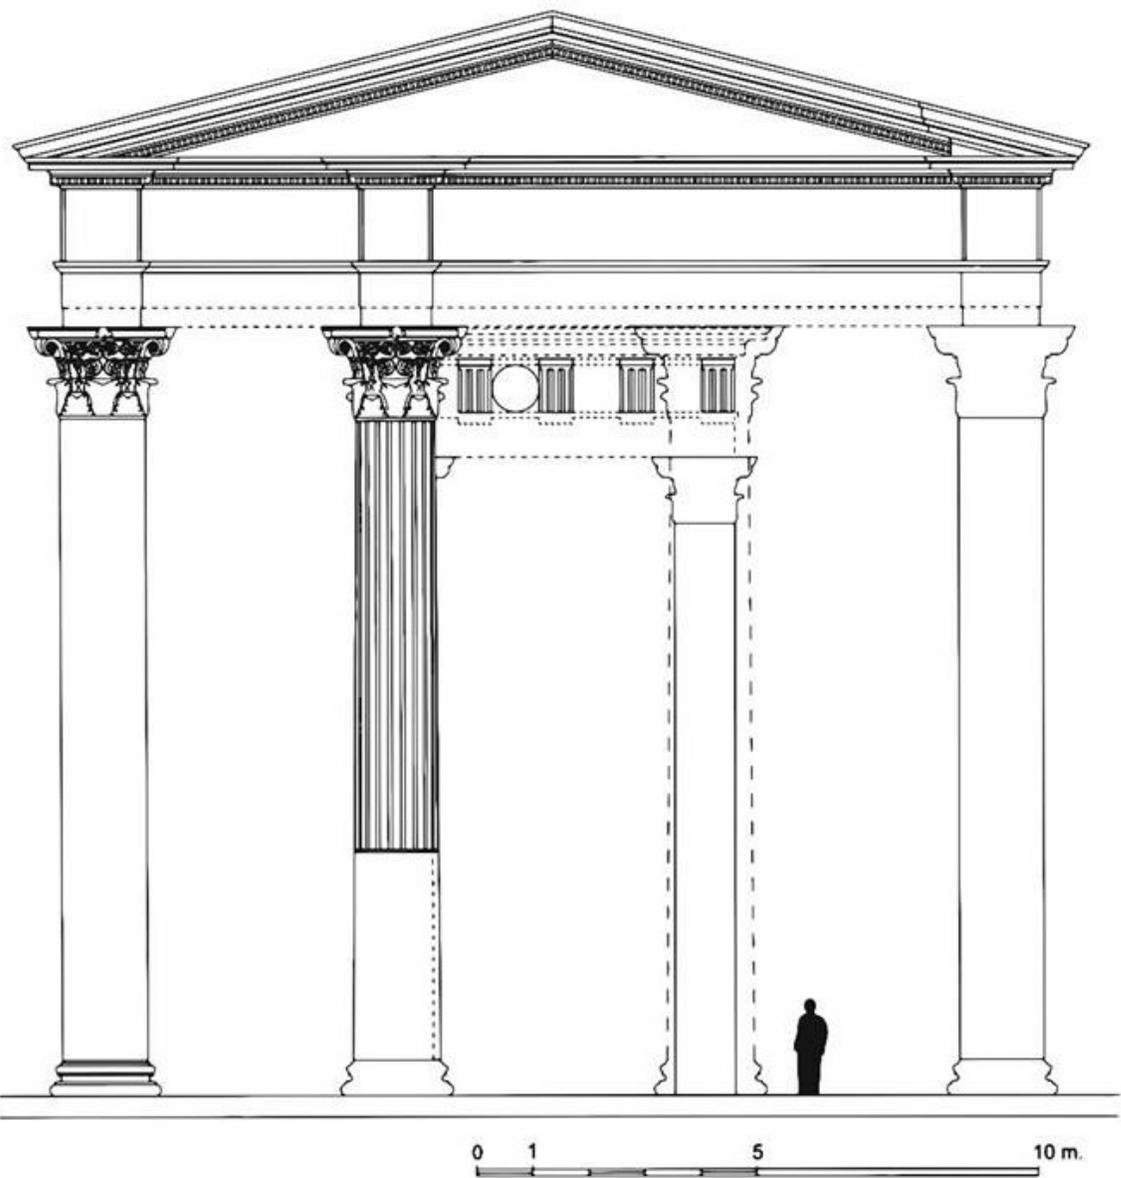
Main façade with entrance – Reconstruction by C. Kanelopoulos

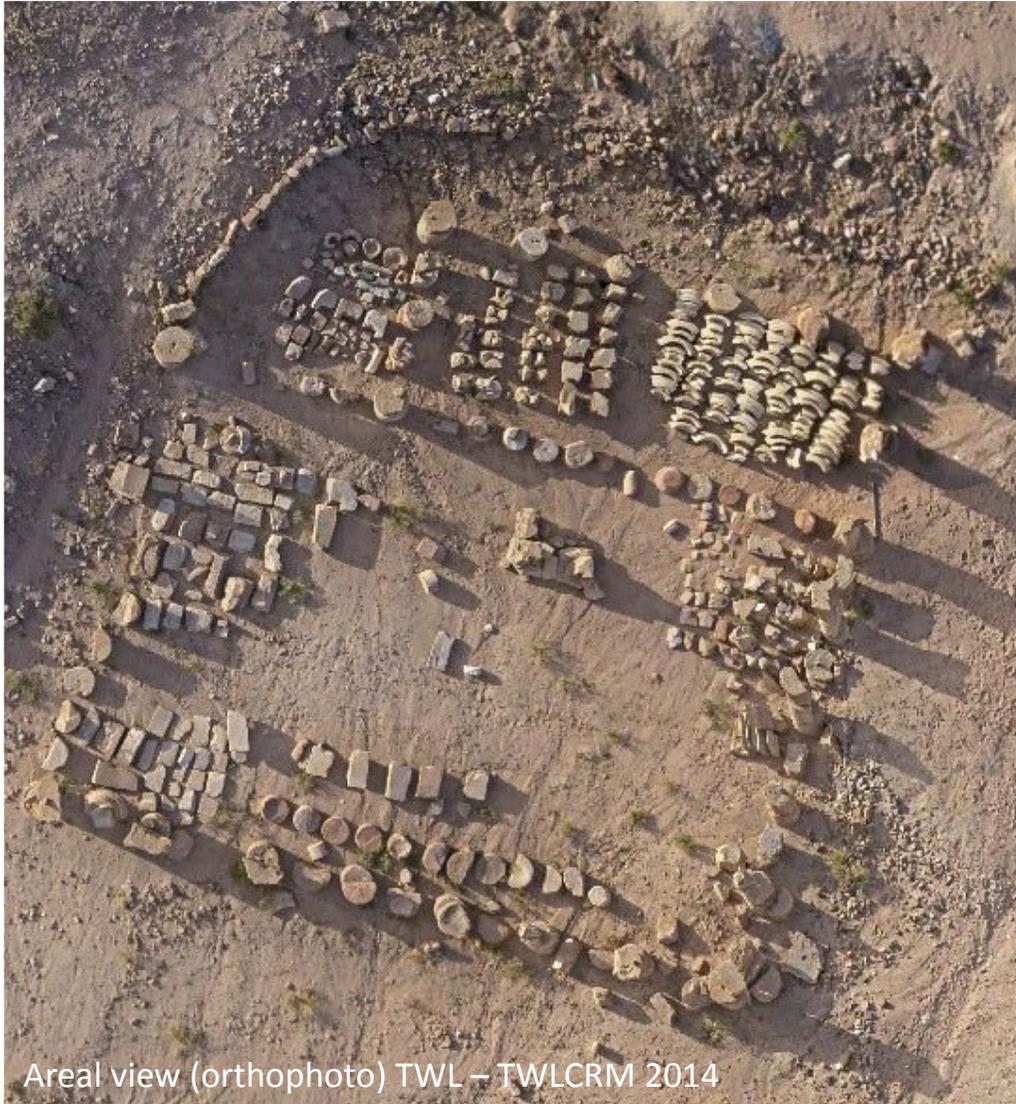
Areal view (orthophoto) TWL – TWLCRM 2014

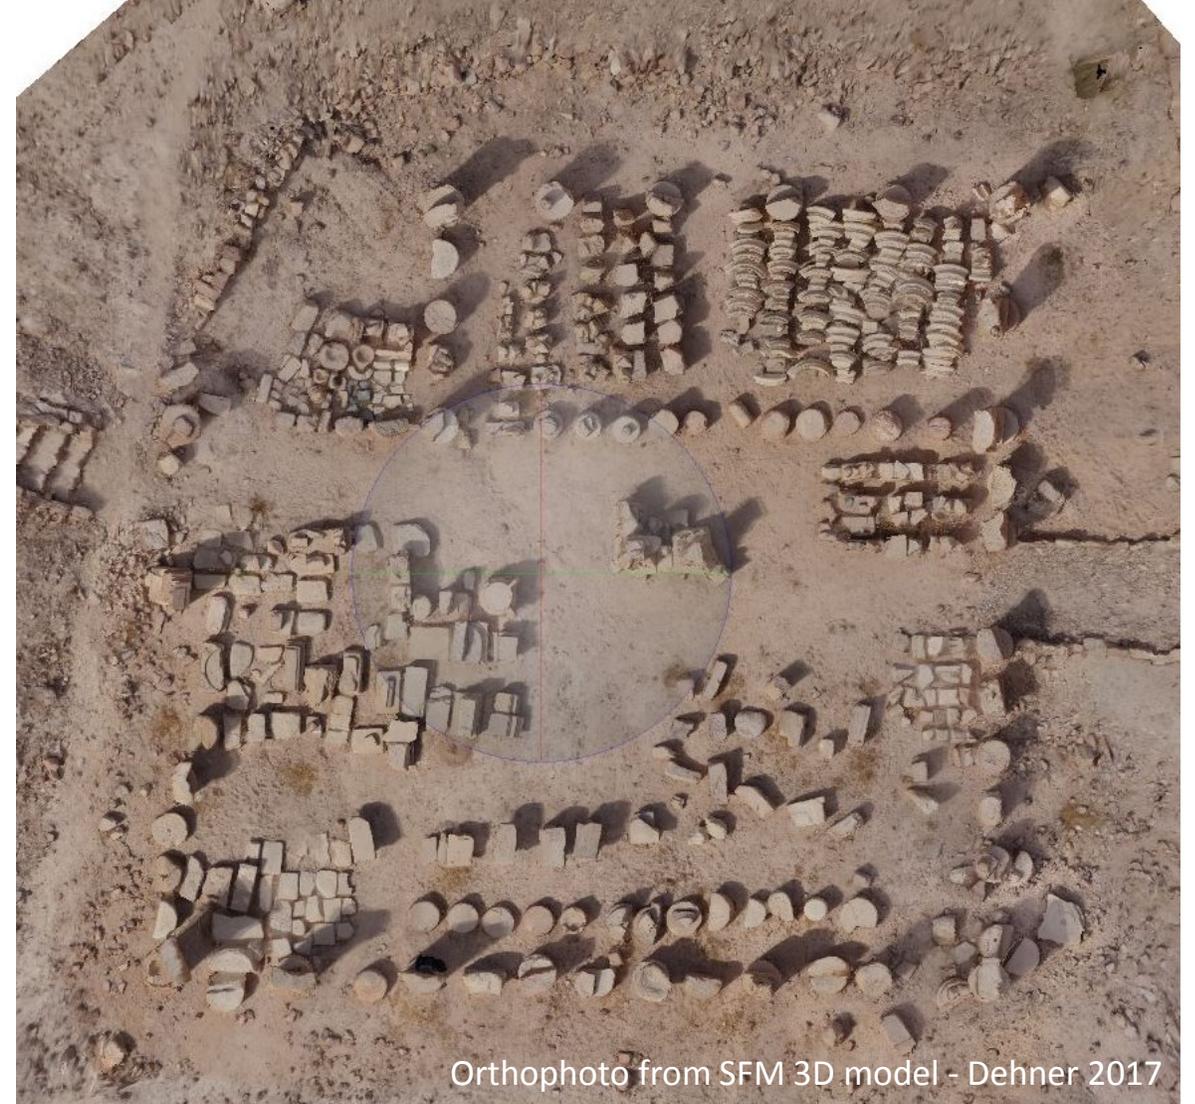
Orthophoto from SFM 3D model - Dehner 2017
